TITOL OBRA / Título obra: CONTROL DE QUALITAT AVINGUDA SANT JULIA Nº 180. POLIGON INDUSTRIAL EL
CONGOST
Obra COTY-GRANOLLERS

Informe referent a la visita d'inspecció de prova d'assaig dinàmic, d'impacte de cos tou de grans dimensions.

**CONTROL DE QUALITAT AVINGUDA SANT JULIA Nº 180.
POLIGON INDUSTRIAL EL CONGOST, Obra COTY, GRANOLLERS.**

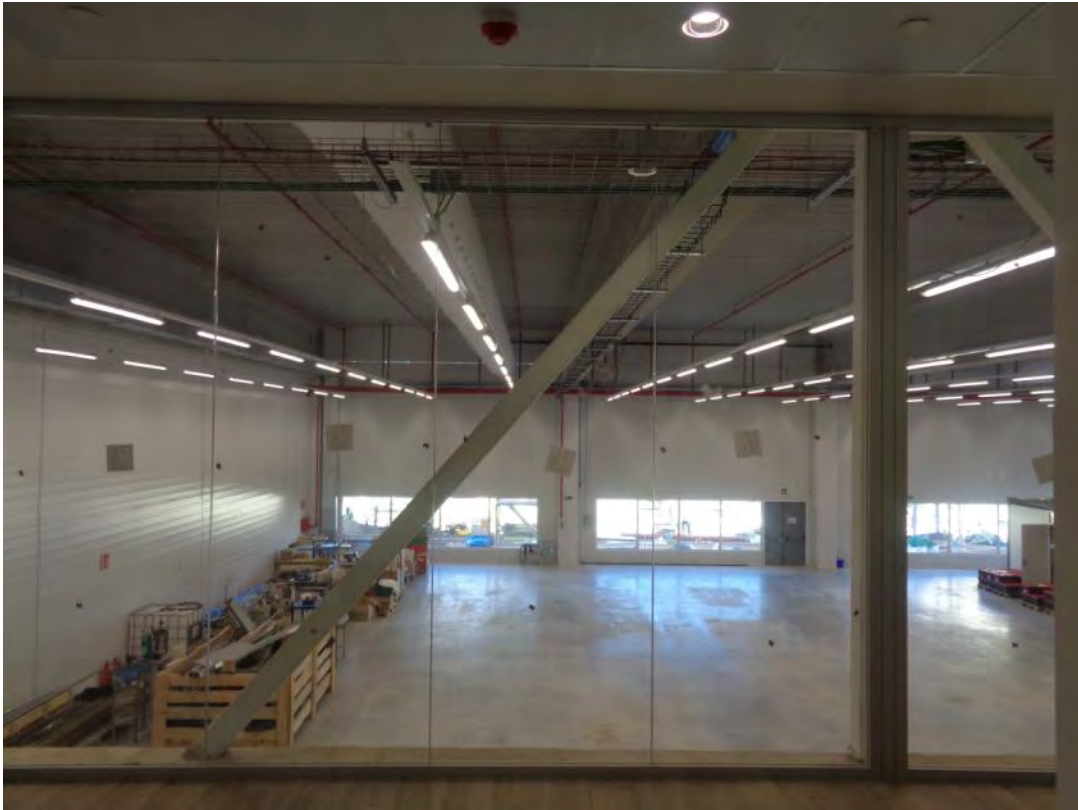
Fotografia 1: Vista del tram de la vidriera objecta de l'assaig.

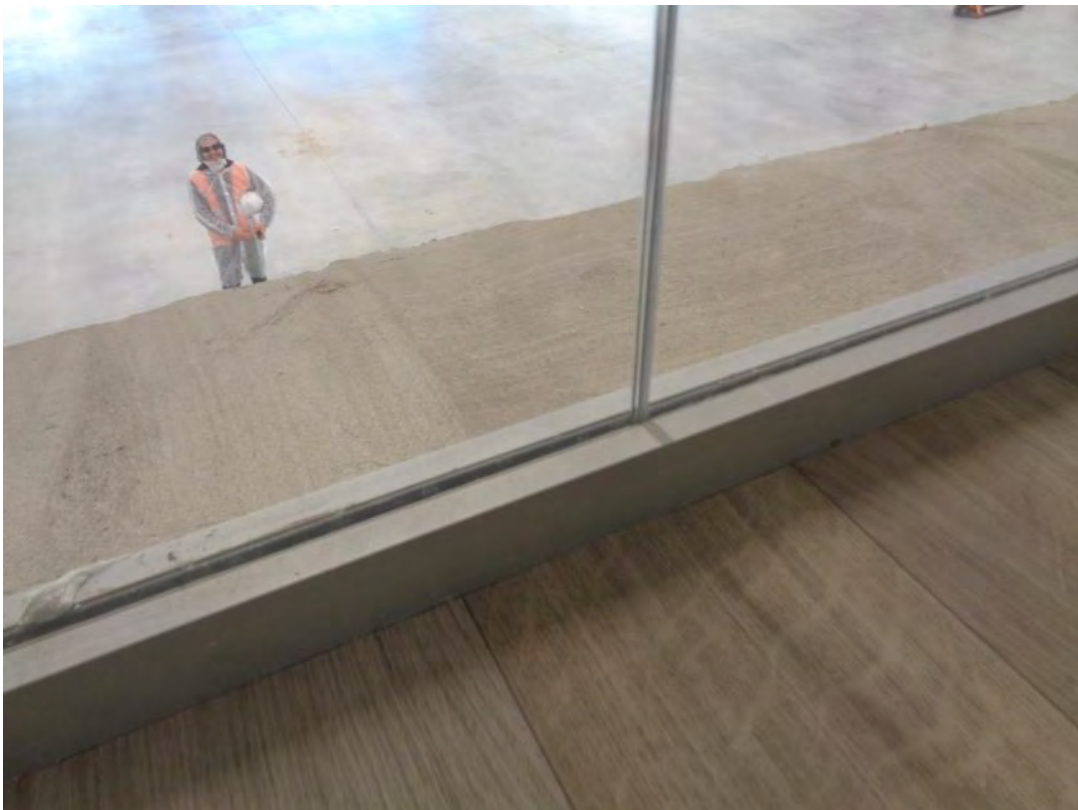
Fotografia 2: Detall de la subjecció de la vidriera.

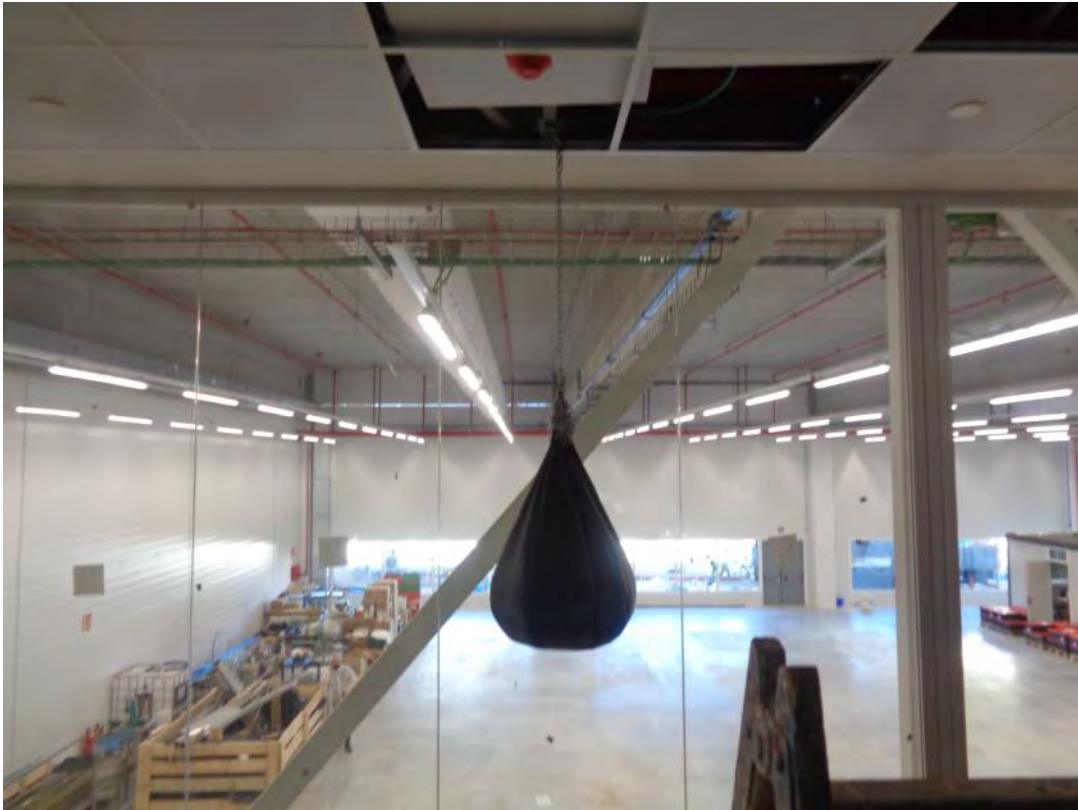
Fotografia 3: Muntatge de l'aparell d'assaig.

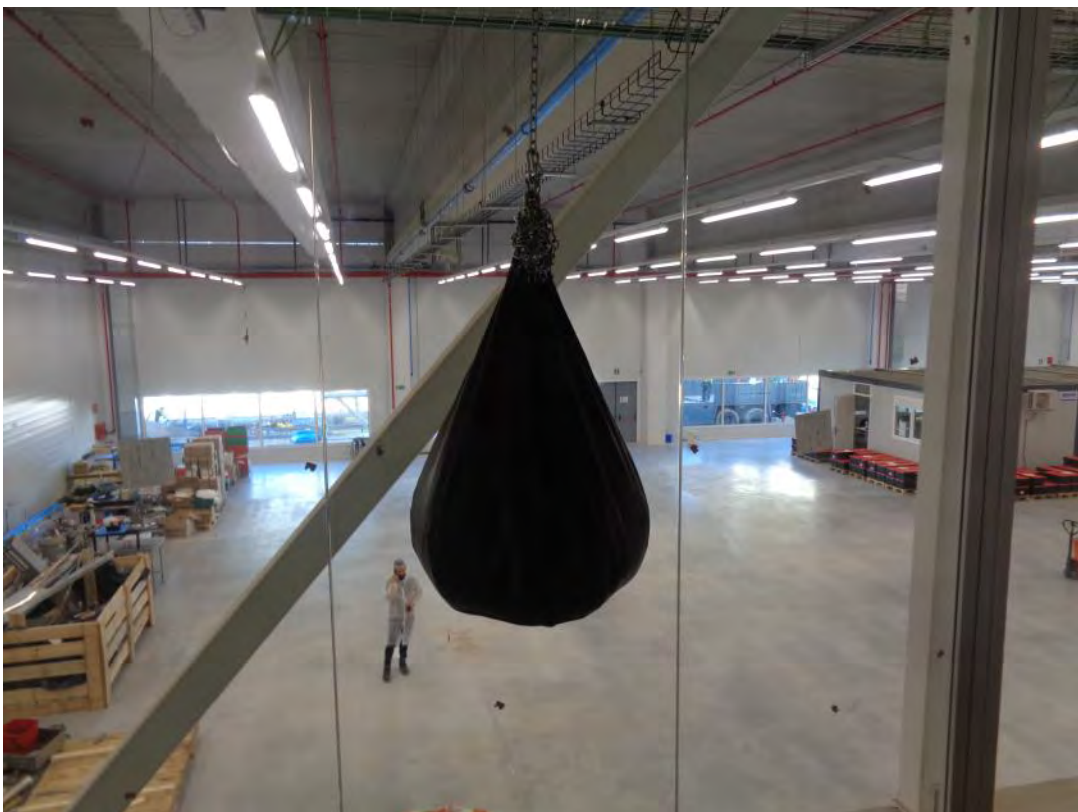
No s'observen desprendiments per part dels suports, ni desprendiment del vidre amb risc de caiguda, el resultat de l'assaig per tant es considera **ACCEPTABLE**.

Fotografia 4: Resultat de l'assaig, sense desperfectes en el vidre ni subjeccions.
